文成县吉祥烟花爆竹有限公司

烟花爆竹经营（批发）

## 安全现状评价报告

# 文成县吉祥烟花爆竹有限公司

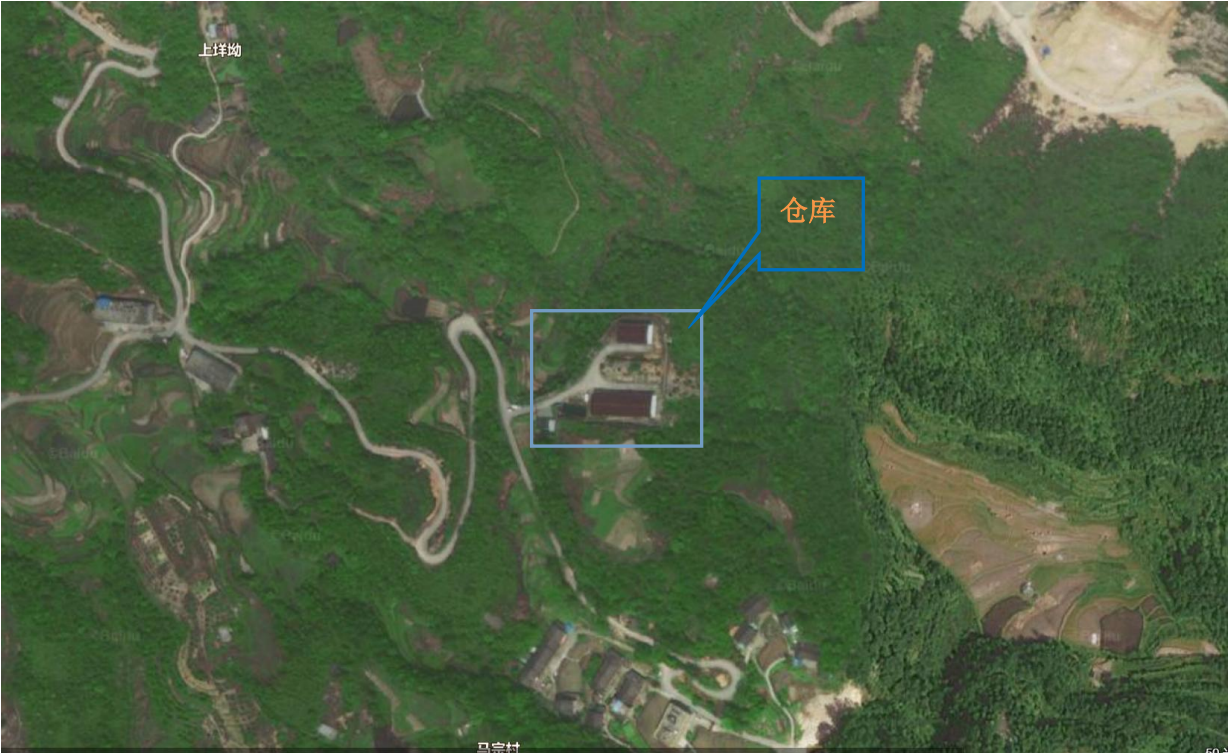
仓库区卫星图

文成县吉祥烟花爆竹有限公司的烟花爆竹专用仓库位于浙江省文成县岙口镇马宗村, 库区三面为山地，出入口位于库区西面。库区西北侧、东南侧和南面均有零散住户（50 人以下），西面有 50 人以下企业，2 号仓库西南面围墙外有一企业自用 380V 架空电力线。库区西南面有乡村道路（无等级）可以到达，交通便利，地理条件较理想。此外，安全距离内无其它企业、学校、城镇规划区、铁路中间站、变电站等。库区各建构筑物及外部距离具
